# DETAILPROJEKT 2024\_1 08063 TROLDKÆR GRØFT

Sagsnummer:  
GEO-2024-04085

Emne:  
Forundersøgelse for 2024\_1 08063  
Troldkær Grøft

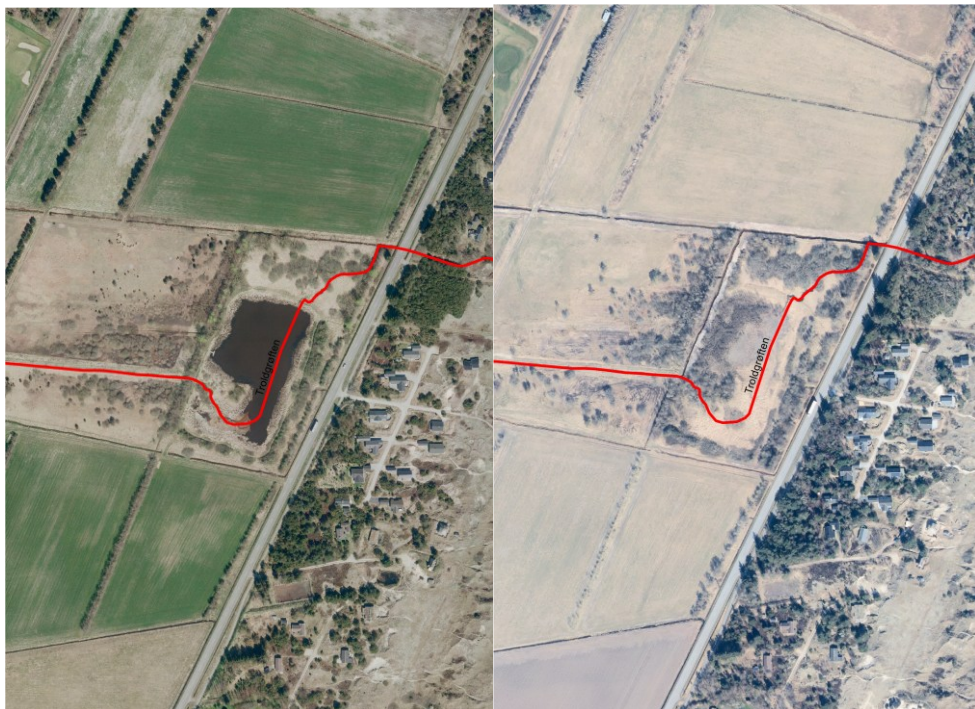
Figur 3: Luftfoto af søens placering og tilstand i Troldekær Grøft i hhv. 2013 og 2025.

Spærringen er oprindeligt registreret som opstemning til en menneskeskabt sø, men efter flere års sandvandring har søen sløjfet sig selv og vandløbet har dannet nyt forløb nord og vest for søen.

Eftersom vandløbet selv har fundet vej uden om opstemningen, så er det ikke selve opstemningen, der er spærring, men det nye forløb, der på grund af flere mindre styrt, samlet set virker som en spærring. Det nye vandløbsforløb er også præget af skarpe sving og mindre brinkkollaps. Bunden er sandet og blød flere steder på strækningen.

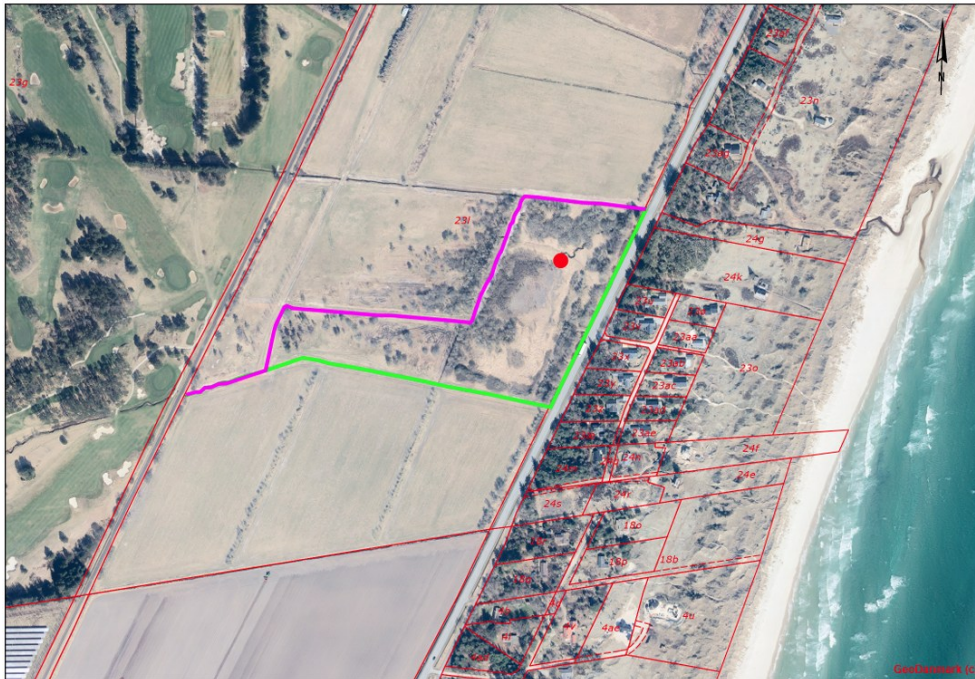
Figur 4: Vandløbets forløb. Den grønne streg markerer vandløbets nuværende udpegede forløb. Det udpegede forløbet vil i fremtiden følge den lilla streg, som følge af højere potentiale. Spærringens placering ses markeret med rød prik.

Troldekær grøfts udpegede forløb har tidligere fulgt den grønne linje på nedenstående kort. Dette forløb eksisterer endnu. Strækningen er et længere kanaliseret forløb uden skjul, beplantning eller større biodiversitetsværdi. Tilstanden og potentiale er dårligt på den nuværende strækning. Den nedstrøms halvdel af strækningen agerer som vejgrøft og er ligeledes i dårlig tilstand og bærer præg af jævnlige vedligehold. Vandløbets samlede potentiale og tilstand kan markant forbedres ved at sørge for, at vandløbet primært løber gennem det forløb, som er dannet vest og nord om den tidligere sø. Strækningen er markeret med lilla linje på nedenstående kort. Grundet tilstand og potentiale bliver der således kun lavet indsatser i denne strækning af vandløbet.

Gennemstrømning af vandet fra søen er ikke muligt pga. spærring, hvilket danner en masse sandaflejring, som har blokeret vandløbet over tid. Vandløbs nye forløb danner et lige forløb gennem området som skitseret på Figur 4. Eftersom vandløbet selv har fundet vej uden om opstemningen, så er det ikke selve opstemningen, der er spærring, men det nye forløb, der på grund af flere mindre styrt, samlet set virker som en spærring. Udlægning af grus vil kunne danne funktionelle gydebanks, som vil danne substrat for flora at hæfte sig på, samt levesteder for vandløbsinvertebrater, der tjener som fødegrundlag for fisk. Grøft materiale vil blive udlagt i henhold til DTU-aquas retningslinjer.

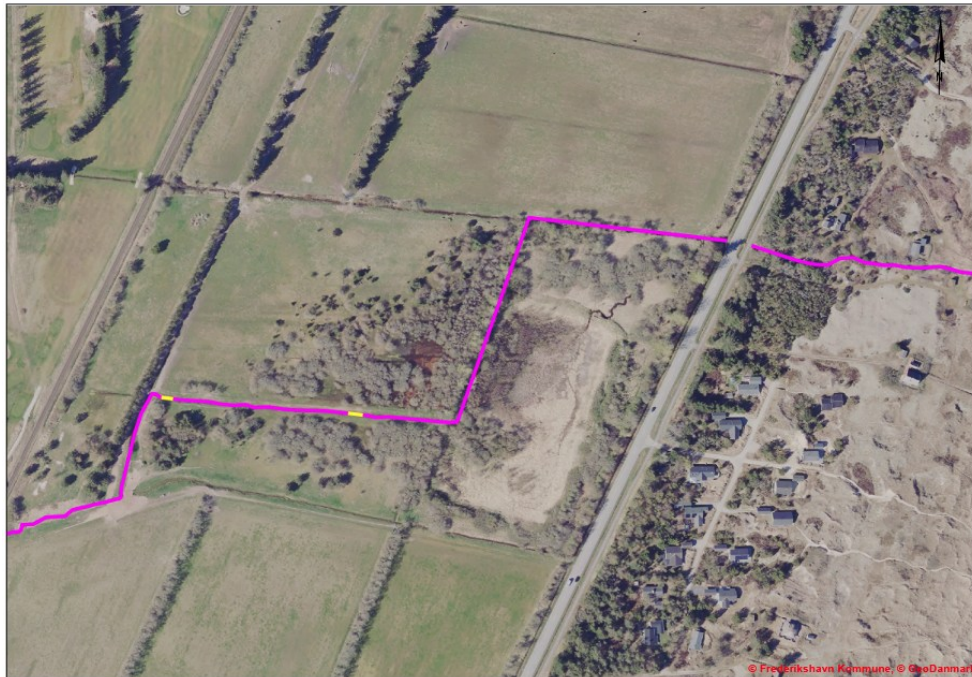
Figur 5: Eksisterende strygs placering i Troldekær Grøft markeret med en gul streg.

Der er observeret to stryg med styrt i vandløbets hovedforløb, som ses markeret med to pile på nedstående længdeprofil. Strygene er knap 12-15 m lange og består af blandet grus i midten af vandløbet.

Strygene ligger med et styrt på omkring 40 cm hver. Faldet udjævnes en smule ved påfyldning af grus og forlængelse i den nedstrøms del af hvert stryg ca. 25 m ved det ene og 5-10 m ved det andet.

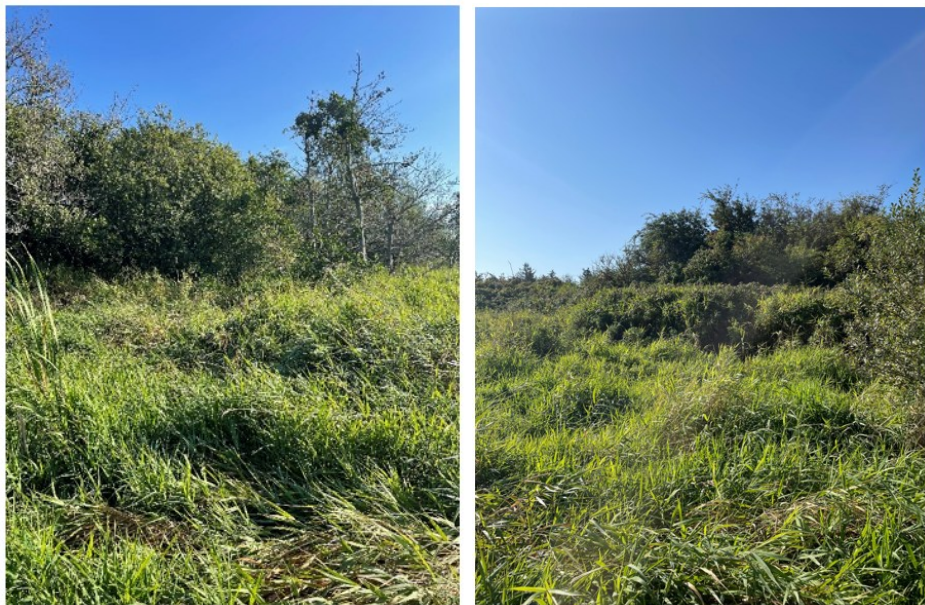
Figur 9: Billeder af projektområdet, hvor søen er omregistreret til mose.

*Ved besigtigelsen fremstod arealet som mose, tilgroet af rørgræs, tagrør og dunhammer. Fugtigheden er meget varierende, nogle steder tydelig fugtig bund, mens der andre steder er mere tørt. Generelt er jorden blød at gå på. Den vestlige del af søen er groet til i grå pil, båndpil og rød el. Disse arter ses ligeledes spredt i den resterende del af arealet.*

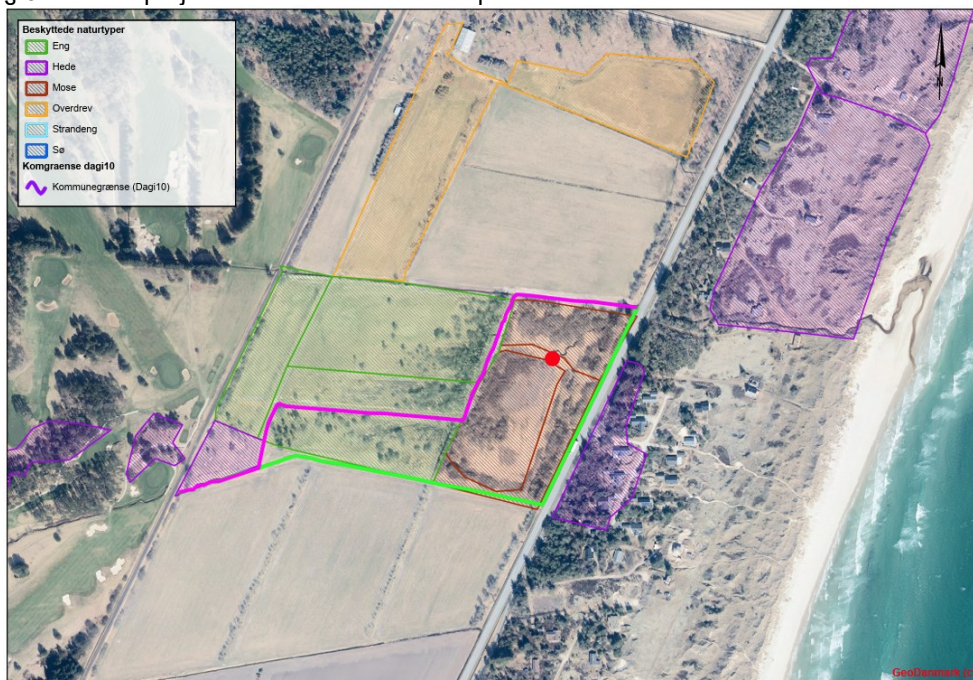
Figur 10: § 3 beskyttede natur arealer i projektområdet.

§ 3 arealer i projektområdet ses skravet på nedstående kort.
